# ONTNUCHTERENDE FEITEN NA VLUCHTMISDRIJF

### **Van rode schilfer tot Toyota**

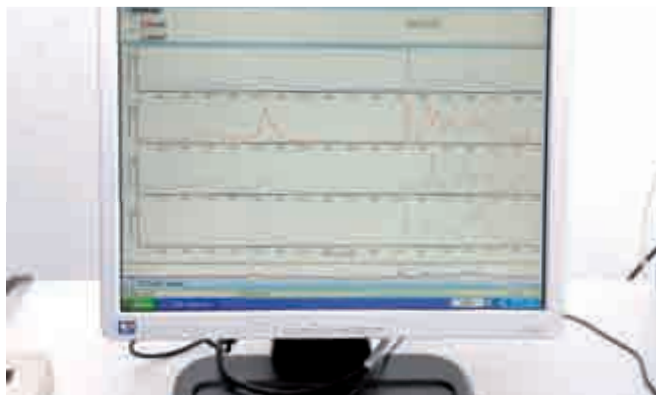
(b)

Een infraroodspectrum vertaalt zich in een curve die fluctueert naargelang de chemische samenstelling van de verflaag.

**Elke verflaag** van elke originele lak die de autoconstructeurs op de markt brengen, stemt overeen met een specifiek infraroodspectrum. Zo'n spectrum vertaalt zich in een curve die fluctueert naargelang de chemische samenstelling van de verflaag [zie foto b]. In de databank EUCAP (Europese Autolakken Verzamelingen)

zijn 46000 curves inclusief codes opgelijst die met een specifiek merk/model/bouwjaar/kleur overeenstemmen. Die 46000 curves vertegenwoordigen in totaal 25000 voertuigen! Om een verfschilfer te identificeren komt het er dus op neer de spectra van de originele verflagen van het verfspoor dat is aangetroffen op de plaats van het ongeval, met de spectra in de databank EUCAP te vergelijken. “Het systeem filtert de referentiespectra die de meeste gelijkenissen vertonen met het onderzoeksobject,” dixit De Roy, “maar die selectie dient manueel en met het blote oog verder verfijnd te worden. Een heus monnikenwerk! Uiteindelijk hebben we
