DÉLIT DE FUITE ET ELUCIDATION MINUTIEUSE

Quand des écailles rouges mènent à un véhicule Toyota

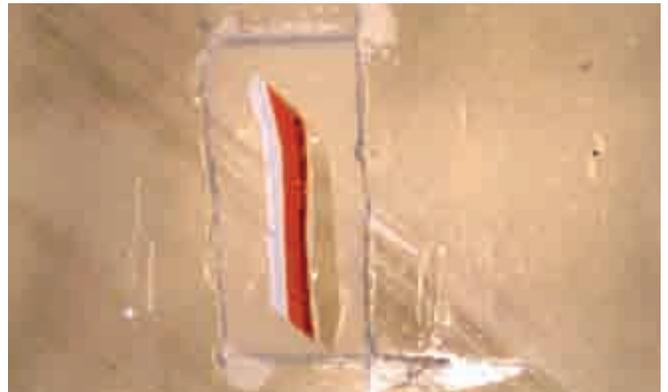
(a)
Épaisseur d'une couche de peinture : 'primer' : environ 30 microns ; couche intermédiaire : de 30 à 150 microns ; couche de couleur unie : environ 40 microns ; couche de laque métallisée : 15 microns ; couche de vernis : environ 40 microns.

plusieurs couches [voir photo a]. La laque d'origine des voitures est composée d'au moins trois couches, à savoir une couche inférieure ou 'primer', une couche intermédiaire destinée à faire disparaître les aspérités et une (laque unie) ou plusieurs (laque métallisée) couches finales. L'analyse microscopique a révélé que l'échantillon de peinture (de type laque unie) comportait une quatrième couche : une laque de réparation. Cette donnée est l'atout majeur permettant de distinguer le véhicule concerné des modèles similaires qui n'ont pas été recouverts de cette couche supplémentaire. À ce stade de l'expertise, nous nous sommes toutefois concentrés sur la détermination de la marque du véhicule à l'aide de la spectroscopie infrarouge, et ce, sur la base de la structure de la laque d'origine." Toute couche de toute laque d'origine commercialisée par les constructeurs

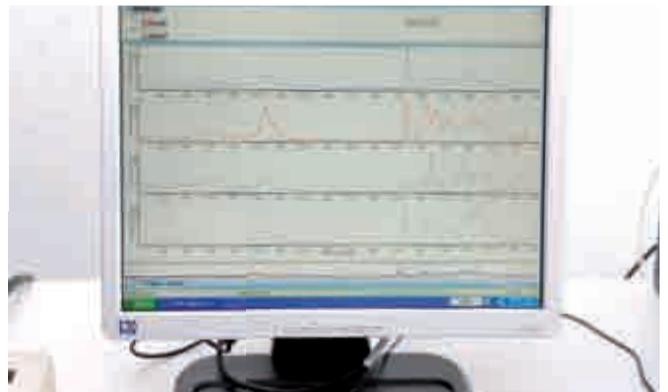
(b)
Un spectre infrarouge est représenté par une courbe qui fluctue en fonction de la composition chimique de la couche de peinture.

automobiles correspond à un spectre infrarouge spécifique. Ce spectre est représenté par une courbe qui fluctue en fonction de la composition chimique de la couche de peinture [voir photo b]. La banque de données EUCAP (*European Collection of Automotive Paints*) comporte 46 000 courbes et leurs codes correspondant à une marque/un modèle/une année de construction/une couleur spécifiques. En tout, ces 46 000 courbes représentent 25 000 véhicules. Pour identifier un éclat de peinture, il convient de comparer le spectre des couches de peinture d'origine de la trace trouvée sur le lieu de l'accident au spectre contenu dans la banque de données EUCAP. "Si le système filtre les spectres de référence présentant la
